Zentrum Stadtnatur und Klimaanpassung

Teilprojekt 12: Animal-Aided Design III - Monitoring und Evaluation

Abschlussbericht, Freising, 28.2.2023

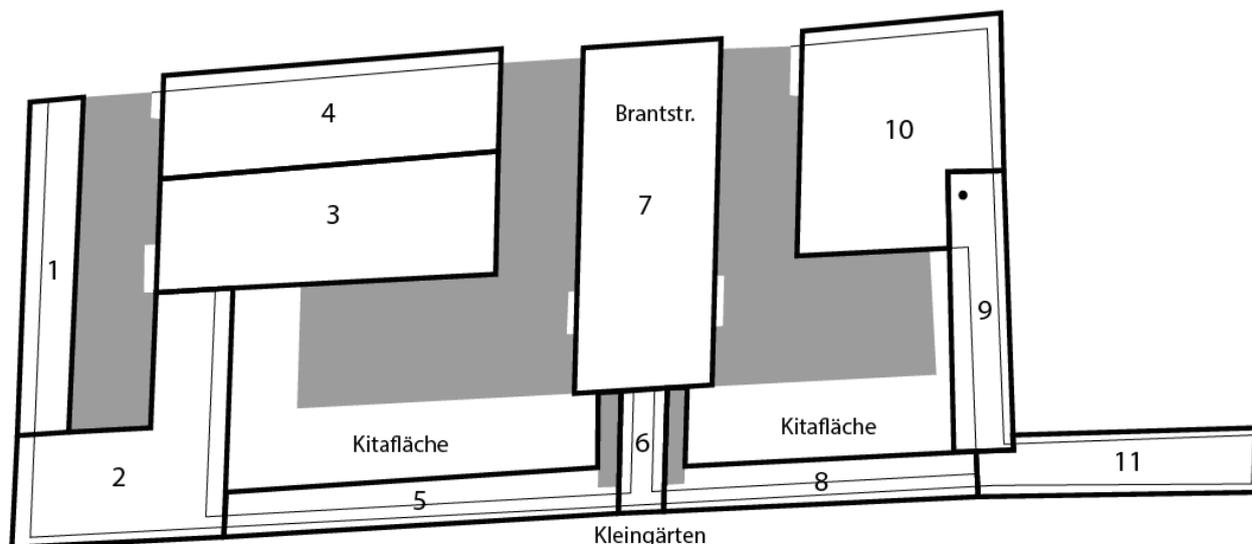
Abbildung AP1-1: Übersicht der Haltepunkte für die Nutzungskartierung

Um die Nutzung zu erfassen, wurden die Außenanlagen in geeignete Bereiche eingeteilt (Abb. AP1-1) und eine Anleitung für eine Nutzungskartierung geschrieben (Anlage 1: Nutzungskartierung). Die Nutzungsspuren werden ausgehend vom geplant-hergestelltem Zustand (Idealzustand) der Freiräume inkl. ihrer Ausstattungselemente aufgenommen. Dabei wurden folgende Spuren unterschieden:

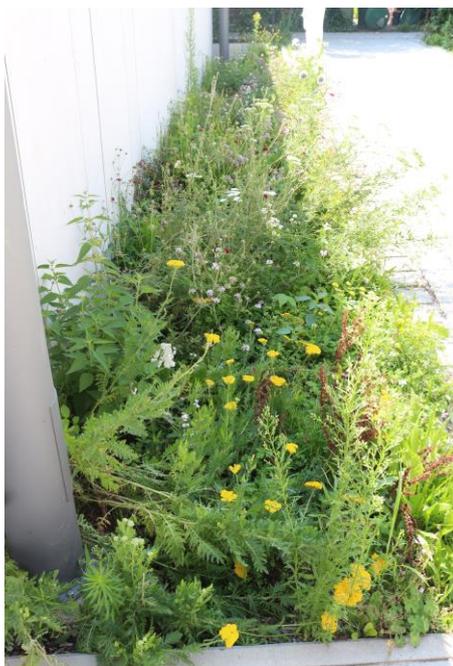
Abbildung AP1-3: Gut etabliertes Staudenbeet in der Brantstraße (A), Sommer 2021.

- Einige Flächen sind sehr gut etabliert (Abb. AP1-3), in anderen gibt es Nutzungsspuren (AP1-4).
- Der Nutzungsdruck der Innenhöfe ist vor allem durch spielende Kinder sehr hoch.

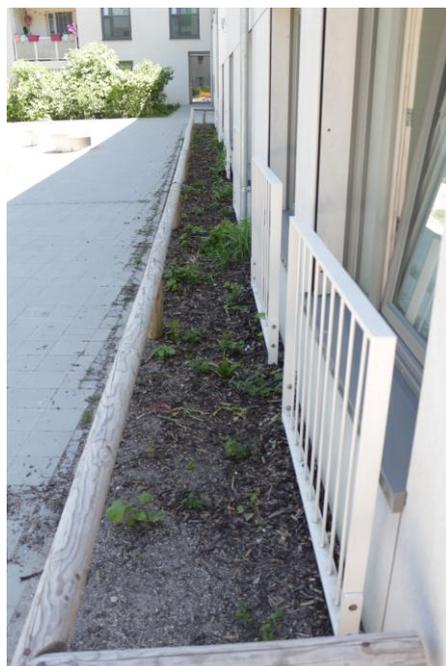
Abbildung AP1-4: Deutliche Trittsuren im Staudenbeet (C1) im Hof West, Sommer 2021

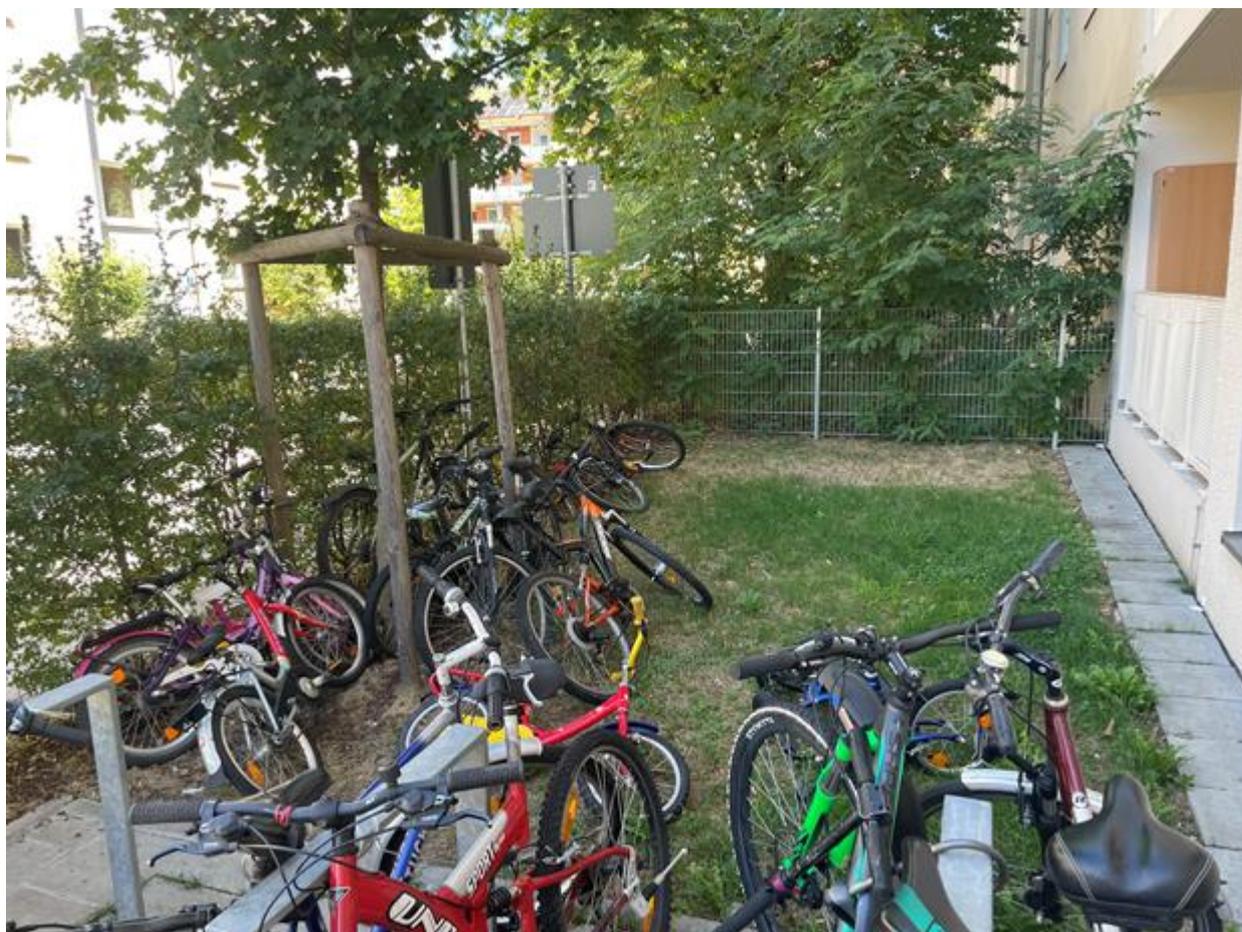
Abbildung AP1-5: Dauerhaft abgestellte Fahrräder auf einer Wiese im Vorgarten der Brantstraße (F2)

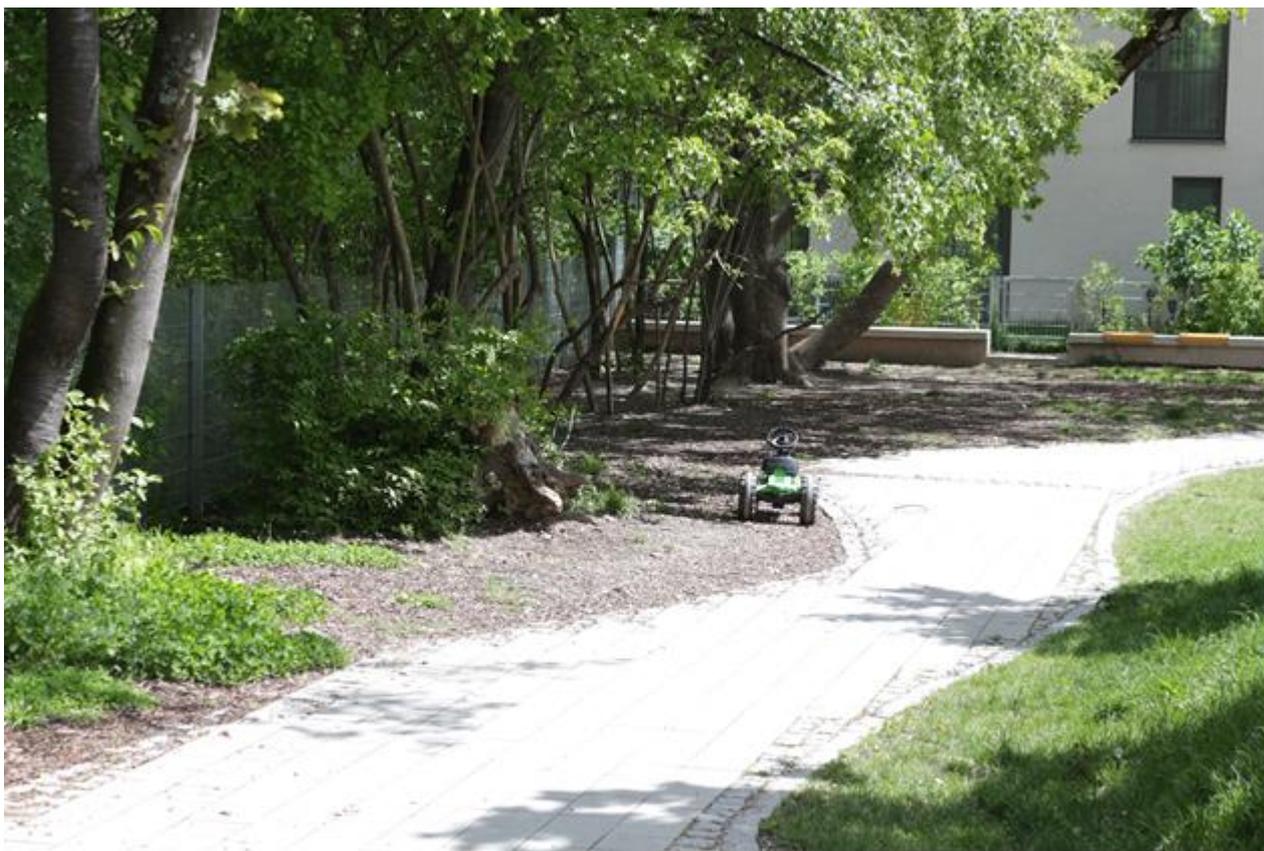
Abbildung AP1-6: Deutlich sichtbare Trittsuren im Randbereich des Hofes West

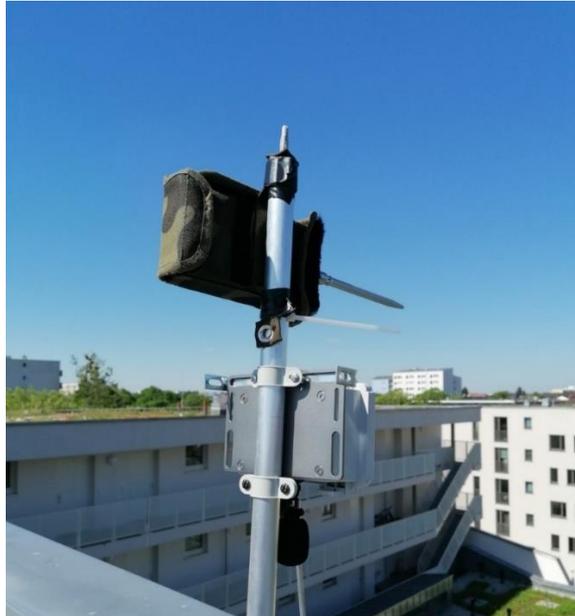
Akustisches Monitoring – Zwischen Mai und Oktober wurden 6 einwöchige Runden des akustischen Fledermausmonitorings durchgeführt. Auf den Dächern kamen zwei EcoObs Batcorder zum Einsatz (Abb.AP2-2). Die Aufnahme begann eine Stunde vor Sonnenuntergang und endete eine Stunde nach Sonnenaufgang. Die Batcorder wurden so eingestellt, dass sie mit einer Qualität von 20, Threshold 27dB, Post-Trigger 800ms und der kritischen Ruffrequenz 14kHz automatisch triggern (Leidinger, et al. 2020).

Abbildung AP2-2: EcoObs Batcorder (oben) zur Aufnahme von Fledermausrufen und der Soundrekorder Frontier Labs BAR (unten) im Einsatz auf dem Dach in der Brantstraße.

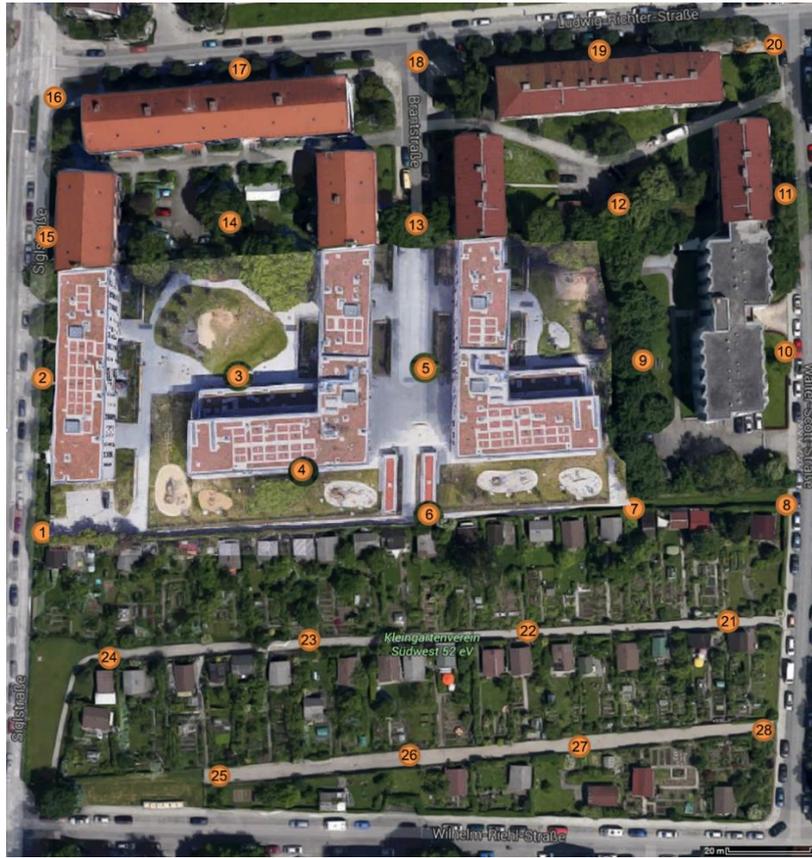
Abbildung AP2-3: Beobachtungspunkte der Vogelkartierung in der Brandstraße und Umgebung (Kartenhintergrund: © Google Maps 2021)

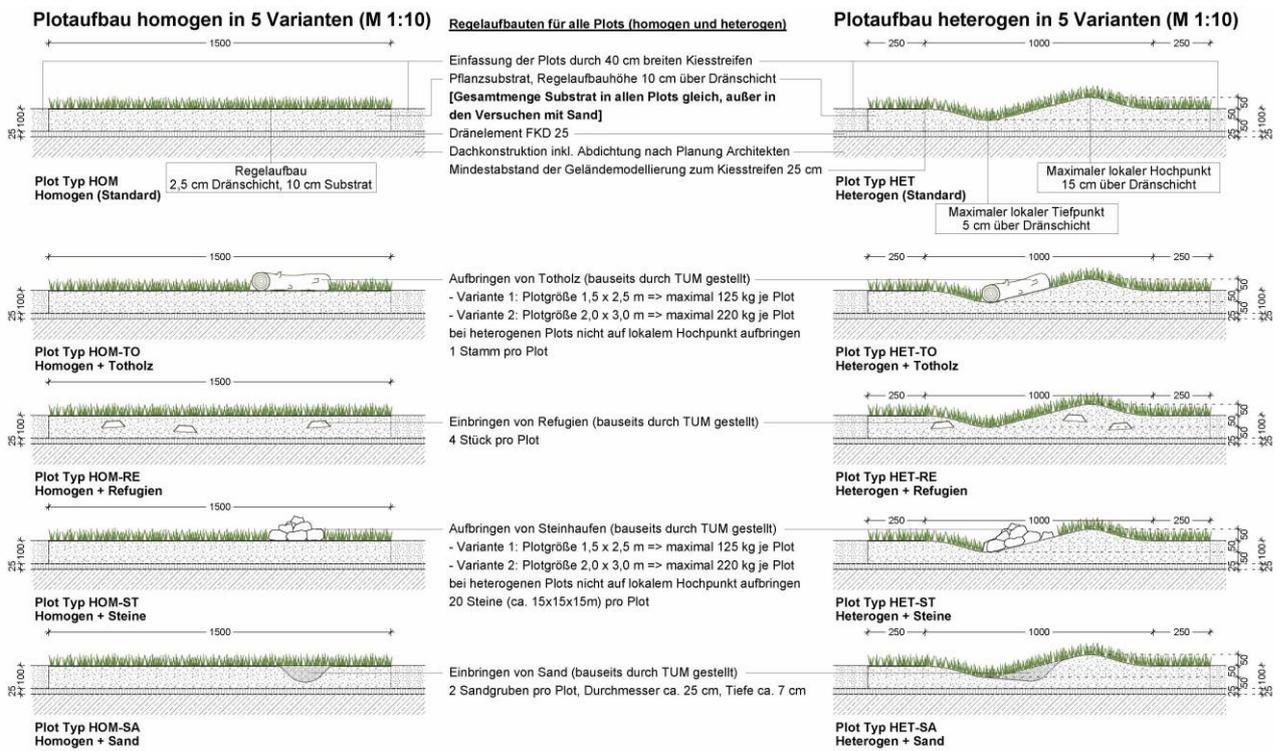
Abbildung AP2-4: Detailplan der Versuchsflächen mit Modifikationen (Zeichnung: Robert Bischer und Maximilian Mühlbauer, TU München)

Die Zielarten Grünspecht (Nahrungsressource Ameisen), Haussperling (Nahrungsressource Pflanzensamen und Arthropoden), aber auch die Zwergfledermaus (Nahrungsressource fliegende Insekten) können von der Dachbegrünung profitieren. Alle Dächer der Gebäude wurden mit extensiver Dachbegrünung geplant (10cm Substratdicke). Da der Boden einer Dachbegrünung im Sommer sehr heiß und sehr trocken, und im Winter sehr kalt und sehr trocken wird, wurden diese lebensfeindlichen Bedingungen abgemildert, indem verschiedene Elemente (Steine, Totholz, Sand, Kapillarsperren) in die Dachbegrünung eingebracht wurden (Abb. AP2-4). Zudem wurden die Fläche entweder homogen in Bezug auf die Substrathöhe angelegt (überall 10cm Substrathöhe) oder heterogen, indem auf einer Seite das Substrat oberhalb von 5cm entfernt und auf die andere Seite aufgebracht wurde (Abb. AP2-4).

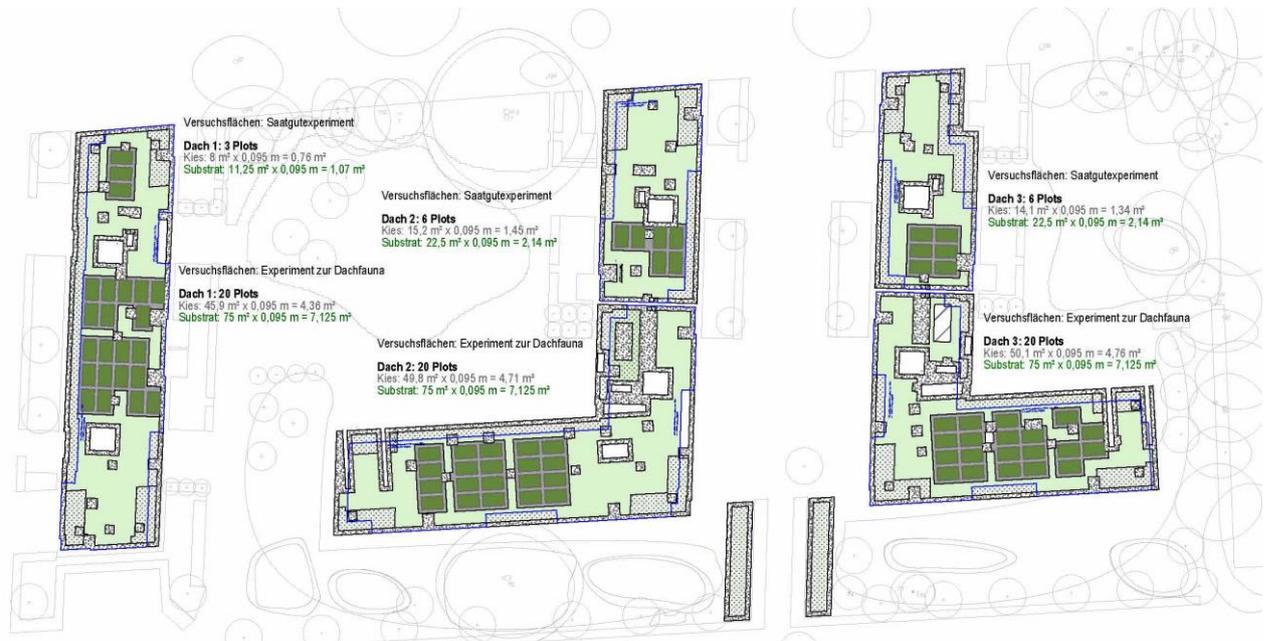
Abbildung AP2-5: Detailplan Positionierung der Versuchsflächen auf den Dächern der Brantstraße (Zeichnung: Robert Bischer und Maximilian Mühlbauer, TU München)

Der Versuchsaufbau des Dachexperimentes (Modifikation des Standardaufbaus) besteht aus 23 Parzellen auf dem Westdach, 26 Parzellen auf dem Mitteldach und 26 Parzellen auf dem Ostdach (Abb. AP2-5). Die Parzellen haben eine Länge von 2,5 m und eine Breite von 1,5 m und sind in die drei Unterparzellen A, B und C unterteilt (Abb. AP2-6). Die Unterparzellen A und C sind jeweils 1 m lang und 1,5 m breit, Unterparzelle B ist 0,5 m lang und 1,5 m breit. Das für den Versuch verwendete Substrat besteht aus einer Mischung aus Blähschiefer, Blähton und Lavagestein. Für den Versuch wurden 10 Parzellen pro Dach als homogene Parzellen mit einer durchgehenden Substrathöhe von 10 cm auf allen drei Teilflächen und 10 Parzellen als heterogene Parzellen angelegt.

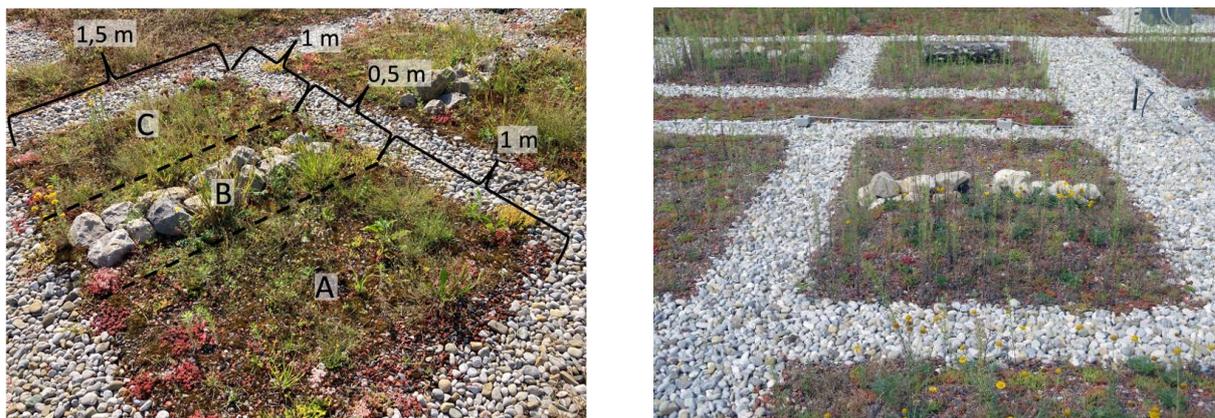
Abbildung AP2-6: Manipulationen des Gründachs im sogenannten „Dachexperiment“. Links: Ansicht Versuchsplots mit den drei Zonen A, B, C. In den Teilflächen A und C war die Substrathöhe (Substrattiefe) 10cm und 10cm (homogene Flächen, wie in diesem Fall) oder 5cm und 15cm (heterogene Flächen). C: Bereich der Einbringung von Elementen, hier Steine. Rechts: Ansicht der Versuchsplots, vorne eine heterogene Fläche mit Steinen in der Mitte, man erkennt, dass die Vegetation im vorderen höheren Bereich höher ist. Im Hintergrund eine Fläche mit Totholz im Bereich B.

Das Substrat der heterogenen Parzellen misst auf einer zufällig ausgewählten Teilfläche (A oder C) eine Höhe von 15 cm und auf der jeweils anderen Teilfläche (C oder A) 5 cm. Die Teilfläche B wurde genutzt, um diversitätsfördernde Strukturelemente in die Flächen einzubringen. Dabei handelte es sich um Steine, Totholz, Sand, sowie Kapillarsperren im Boden (umgedrehte Plastikblumenuntersetzer). Als Kontrolle dienten unmanipulierte Teilflächen B.

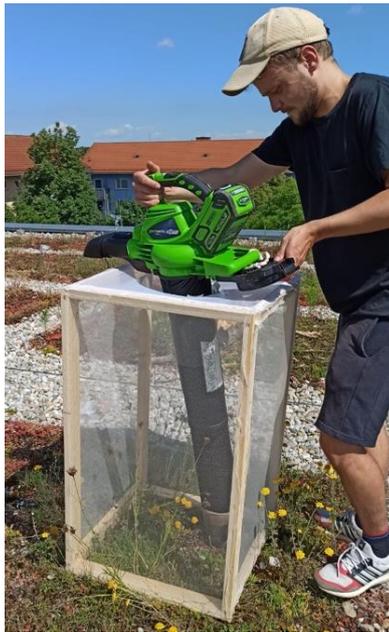
Die Arthropodenprobenahmen 2021 und 2022 wurde an jeweils einem Tag im Juni/Juli 2021 und 2022 durchgeführt. Es wurde darauf geachtet, dass die Probenahme nur durchgeführt wurde, wenn es nicht regnet und die Windgeschwindigkeit 2 Bft nicht überschritt. Jeder der 120 Subplots (nur A und C) wurde individuell über ein Saugprobenahmeverfahren beprobt. Ein Saugsammler zusammen mit einem Biozönometer (Holzkäfig) wurde gewählt, weil durch diese Methoden die Insekten flächenbezogen gefangen werden. Dazu wurde ein Holzkäfig mit den Maßen 50 cm x 50 cm x 85 cm, der mit einem Insektenschutznetz überzogen war und oben einen Einlass für den Saugstutzen besaß, vor dem Absaugen über jedem Subplot platziert (Abb. AP2-7). Ein Nylonstrumpf wurde am Rohr des batteriebetriebenen Laubsaugers der Firma Greenworks (GD40BVK2X 40 v) befestigt, um das angesaugte Material aufzufangen. Vegetation, Substrat und Innenseiten des Käfigs wurden dann für eine Minute auf höchster Stufe des Laubsaugers abgesaugt. Um gegenseitige Kontamination der Proben zu vermeiden, wurde für jeden Subplot ein eigener Nylonstrumpf verwendet.

Abbildung AP2-7: Sammeln der Insekten mit einem umgebauten Laubbläser. Das Bild zeigt den Masterstudenten Herrn Maximilian Wölfel

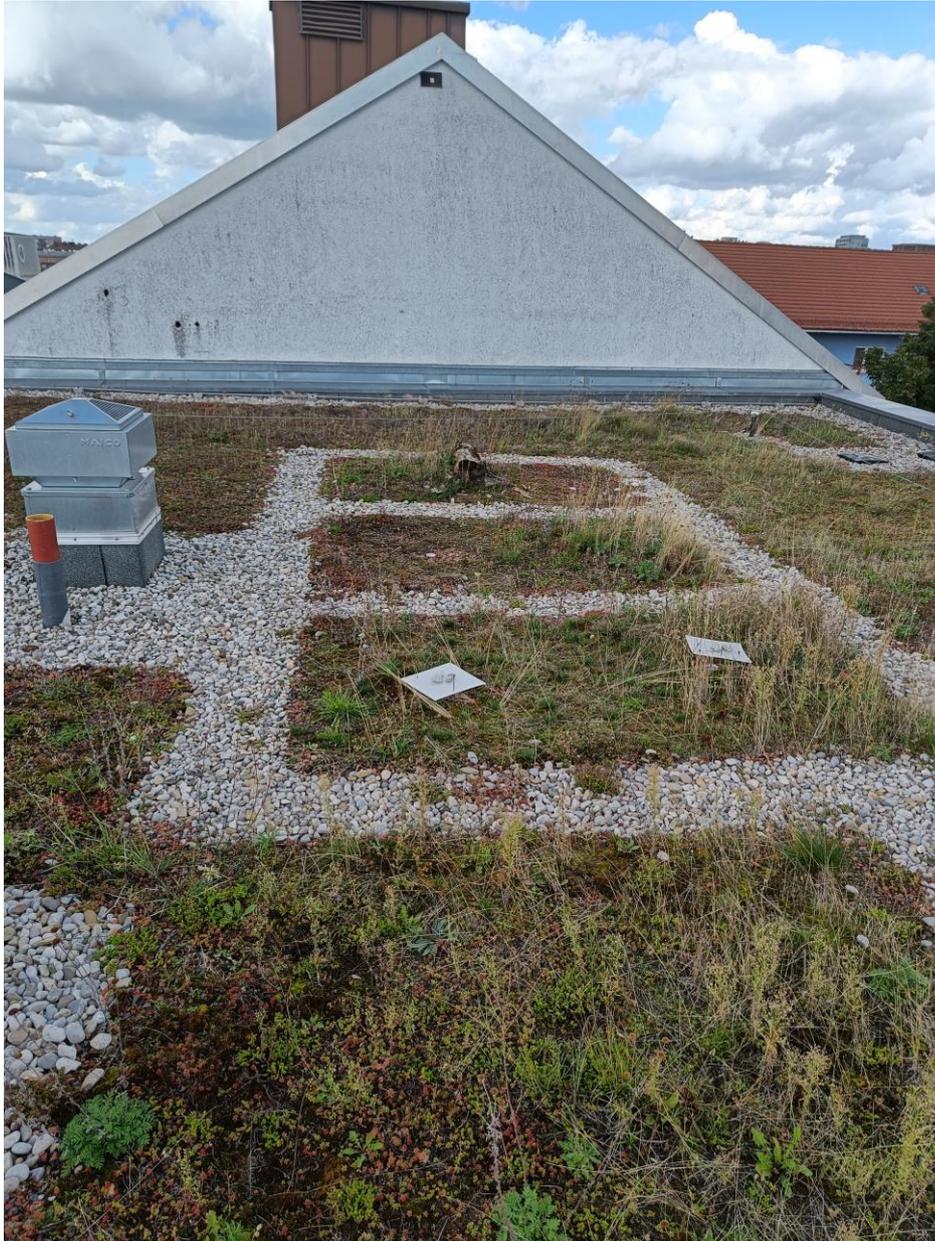
Abbildung AP2-8: Zwei Bodenfallen mit Dach auf einer Versuchsfläche des Dachexperiments

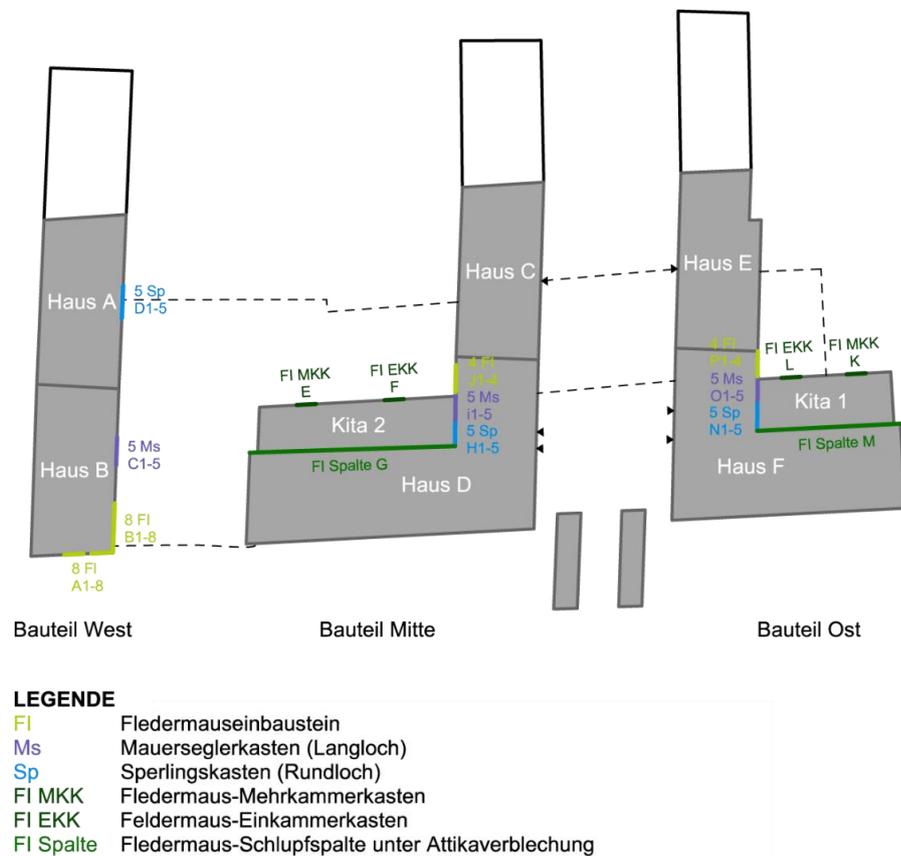
Abbildung AP2-9: Lage der Nistkästen an den Gebäuden.

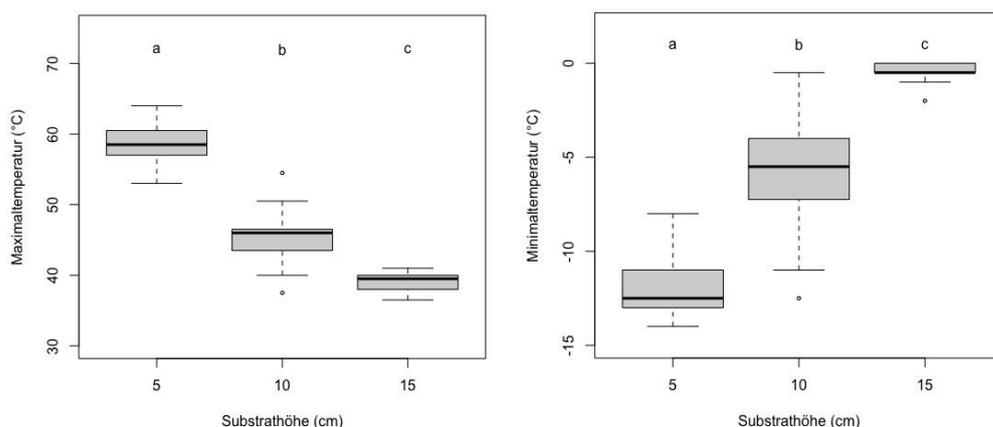
Abbildung AP2-11: Maximal- und Minimaltemperaturen in den Versuchsfeldern in Abhängigkeit der Substrattiefe. Aus der Masterarbeit von Herrn Johannes Lembke.

Die Änderung der Substrathöhe hatte einen sehr großen Einfluss auf die Maximal- und Minimaltemperaturen in den Versuchsfeldern (Abbildung AP2-11). So wurde es auf Dachhöhe im Sommer im Schnitt 30 Grad wärmer in den 5cm-Flächen gegenüber den 15cm-Flächen. Die Abbildung zeigt zudem, dass bei 15cm Substrathöhe am Boden im Winter kein Frost herrscht, während es bei nur 5 cm Substrathöhe deutliche Minusgrade gibt.

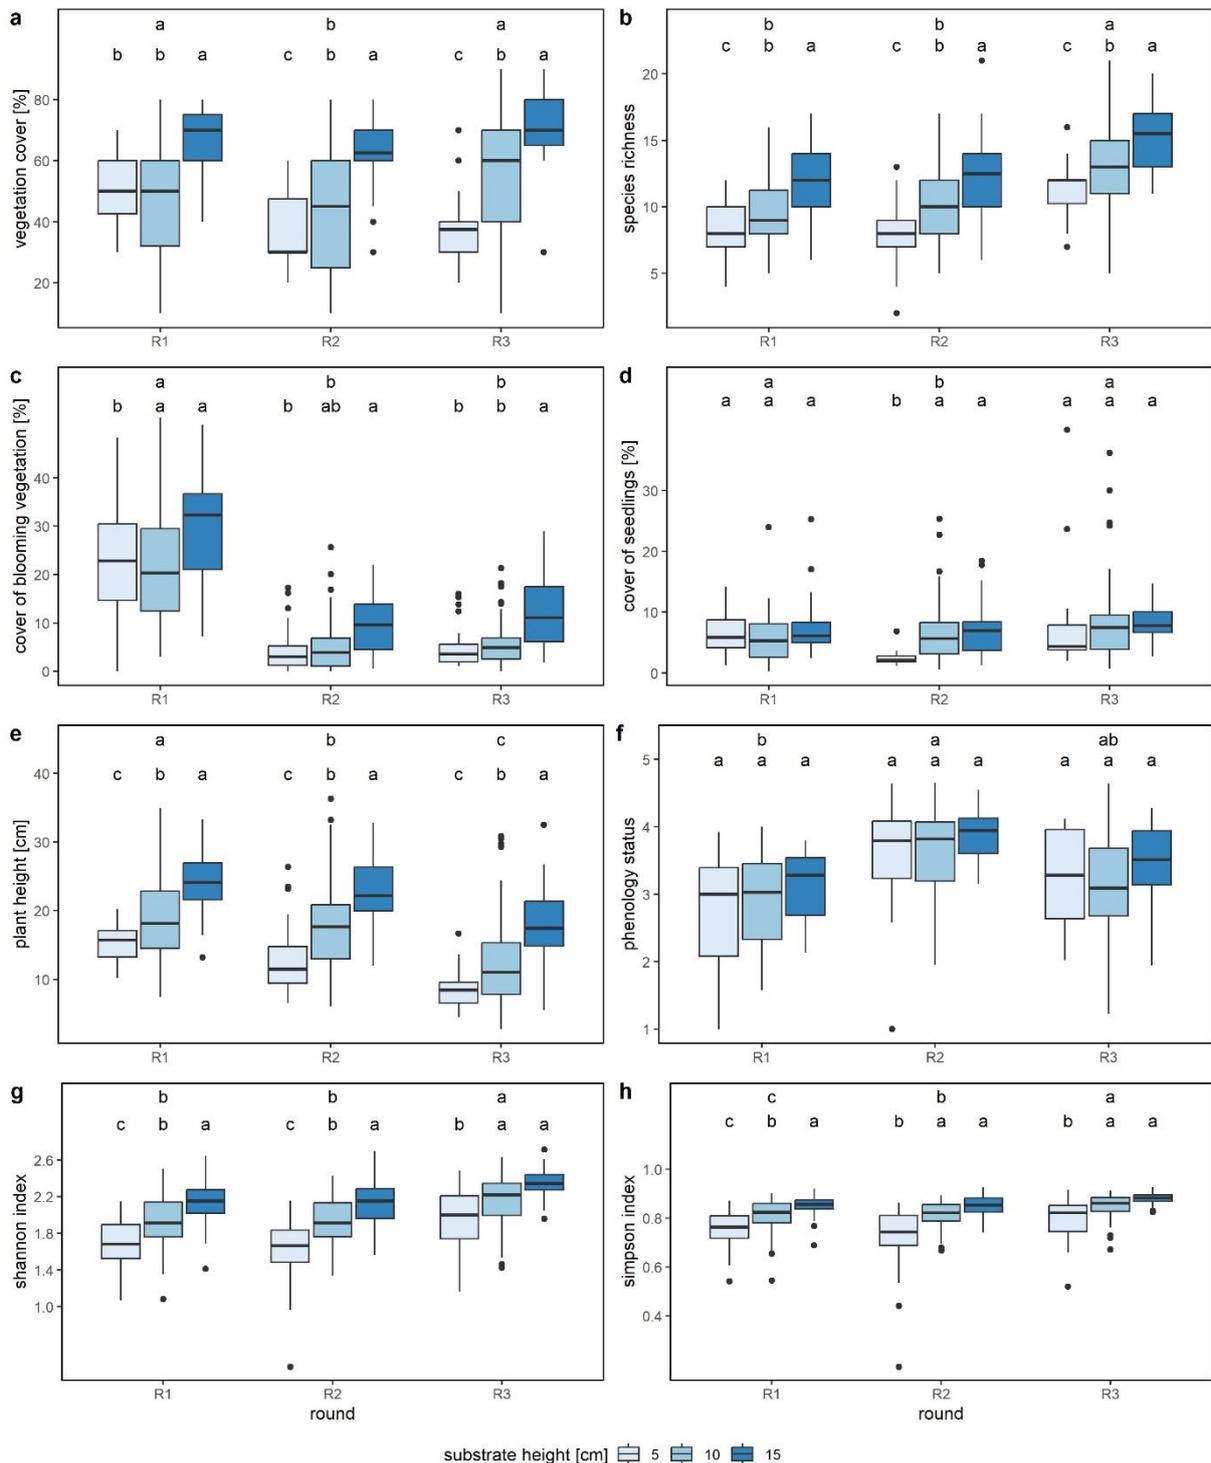
Abbildung AP2-12 Effekt der Substrathöhe auf (a) Deckung (cover), (b) Pflanzenartenzahl, (c) Deckung von Blühpflanzen, (d) Deckung von samenbildenden Pflanzen), (e) Pflanzenhöhe, (f) Phänologie und Pflanzendiversität, gemessen als (g) Shannon-Wiener-Index bzw. (h) Simpson-Index. Die statistischen Ergebnisse finden sich in Tabelle AP2-14. Balken mit dem gleichen Buchstaben unterscheiden sich nicht signifikant (Tukey Test).

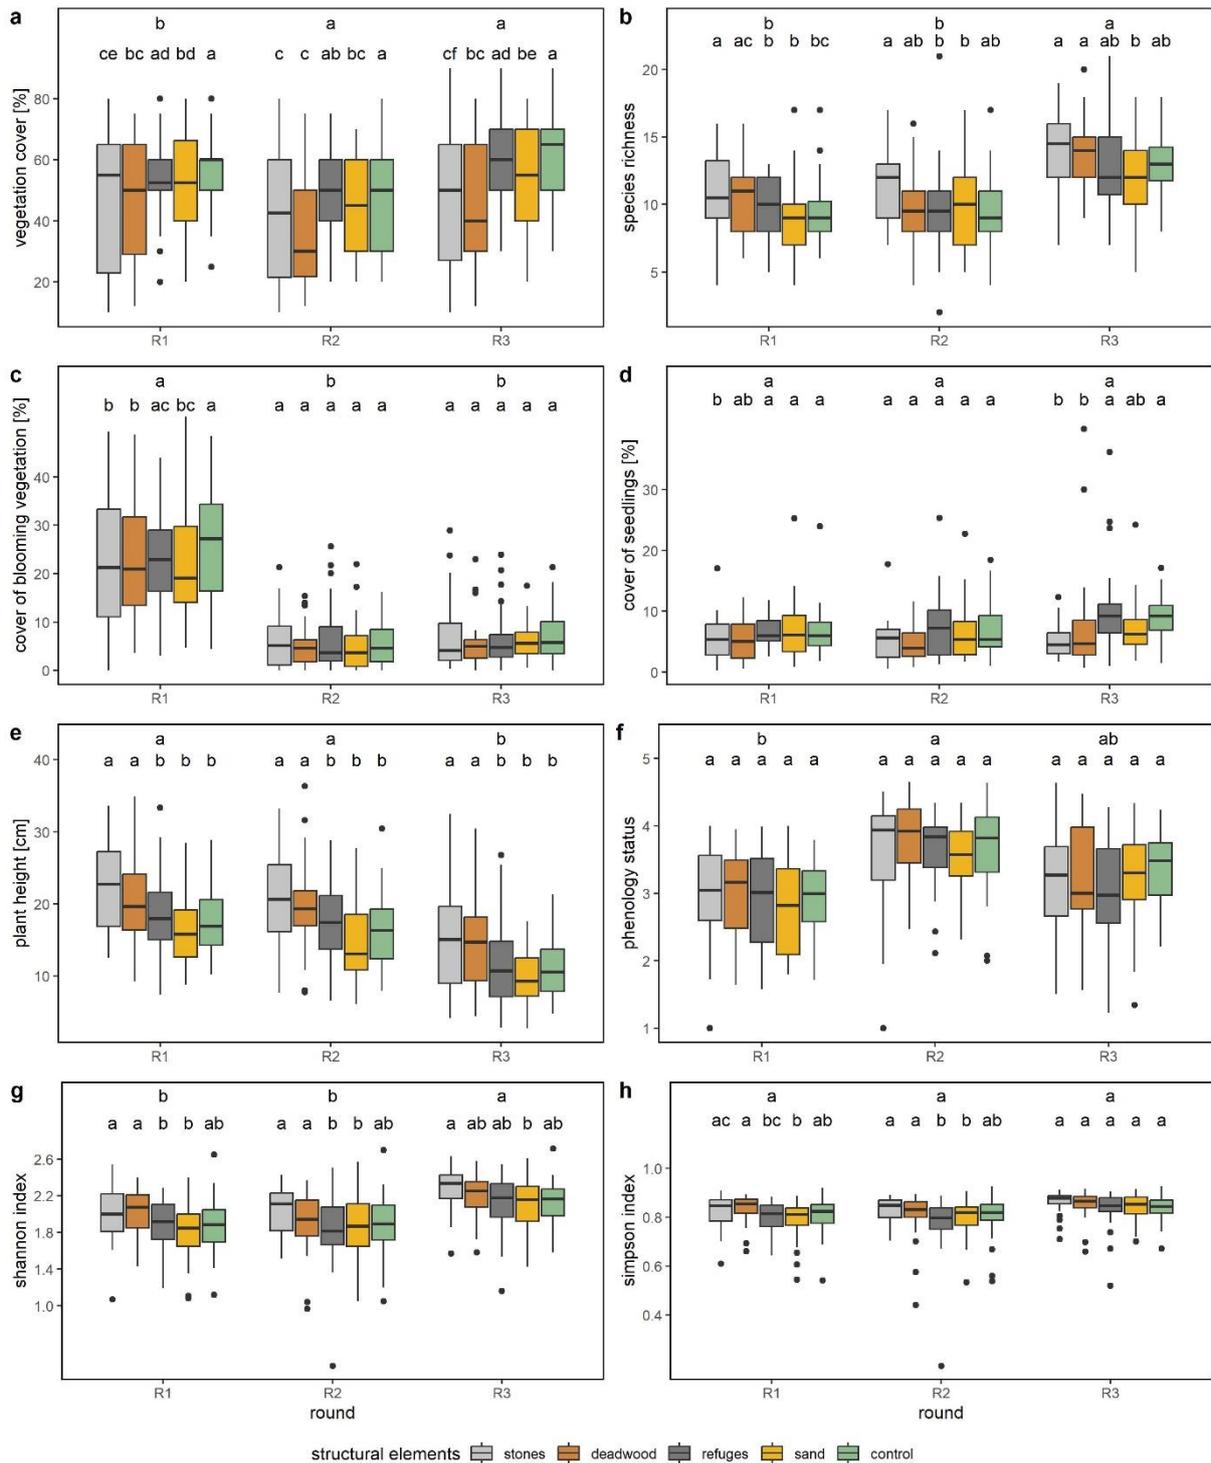
Abbildung AP2-13 Effekt der eingebrachten Elemente (Steine, Totholz, Untersetzer im Boden, Sand) im Vergleich zur Kontrolle (kein Element) auf (a) Deckung (cover), (b) Pflanzenartenzahl, (c) Deckung von Blühpflanzen, (d) Deckung von samenbildenden Pflanzen), (e) Pflanzenhöhe, (f) Phänologie und Pflanzendiversität, gemessen als (g) Shannon-Wiener-Index bzw. (h) Simpson-Index. Die statistischen Ergebnisse finden sich in Tabelle AP2-14. Balken mit dem gleichen Buchstaben unterscheiden sich nicht signifikant (Tukey Test).

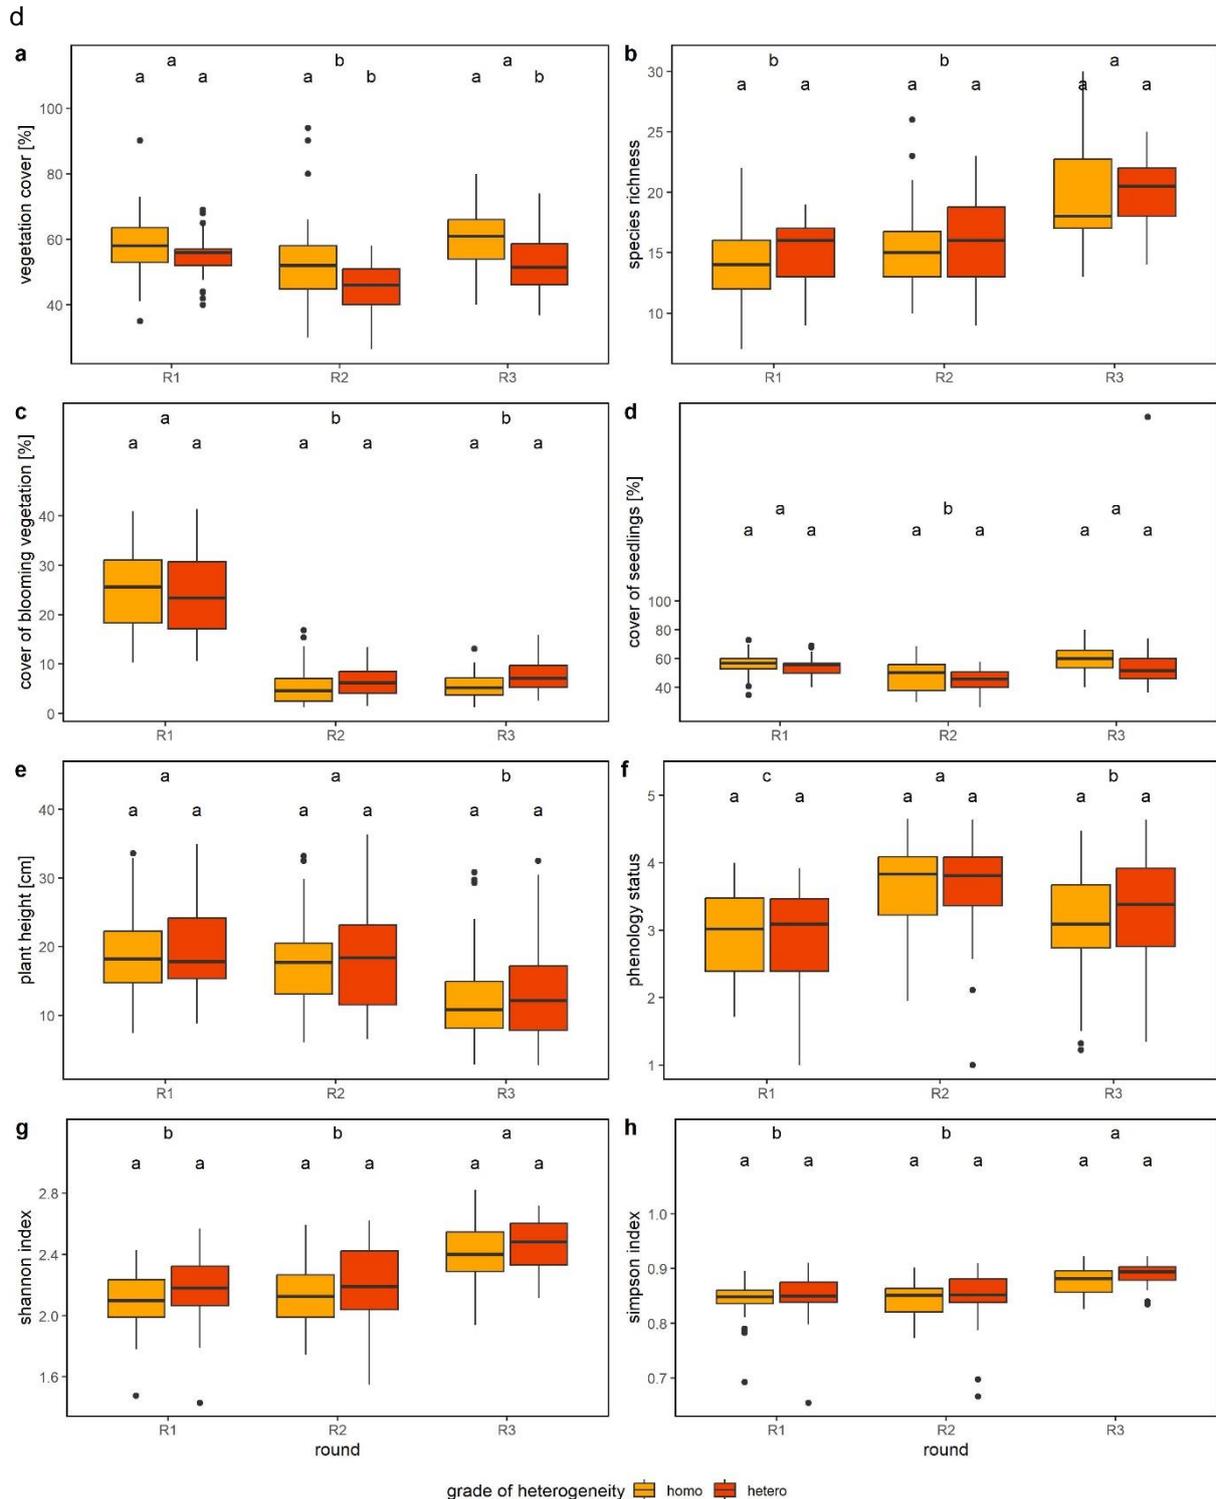
Abbildung AP2-14 Effekt der Substratheterogenität der Versuchsfläche auf (a) Deckung (cover), (b) Pflanzenartenzahl, (c) Deckung von Blühpflanzen, (d) Deckung Keimlinge, (e) Pflanzenhöhe, (f) Phänologie und Pflanzendiversität, gemessen als (g) Shannon-Wiener-Index bzw. (h) Simpson-Index. Die Versuchsflächen waren in Bezug auf die Substrattiefe entweder homogen (10cm überall) oder heterogen (5 und 15cm). Die statistischen Ergebnisse finden sich in Tabelle AP2-14. Balken mit dem gleichen Buchstaben unterscheiden sich nicht signifikant (Tukey Test).

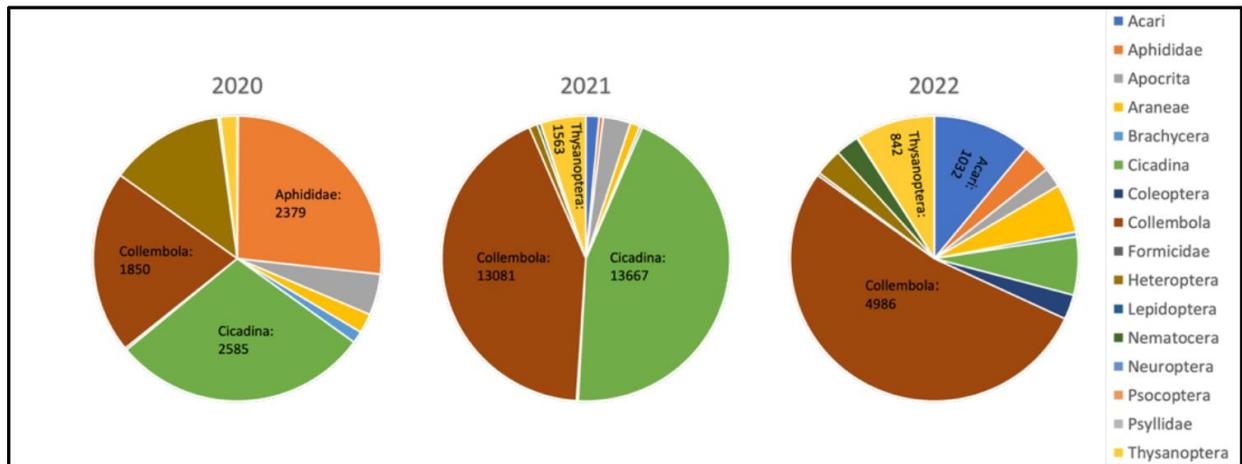
Abbildung AP2-15: Zusammensetzung der Arthropodengemeinschaften 2020-2022. Bei den drei häufigsten Taxa sind die Absolutzahlen der Individuen angegeben. Aus der Masterarbeit von Herrn Maximilian Wölfel.

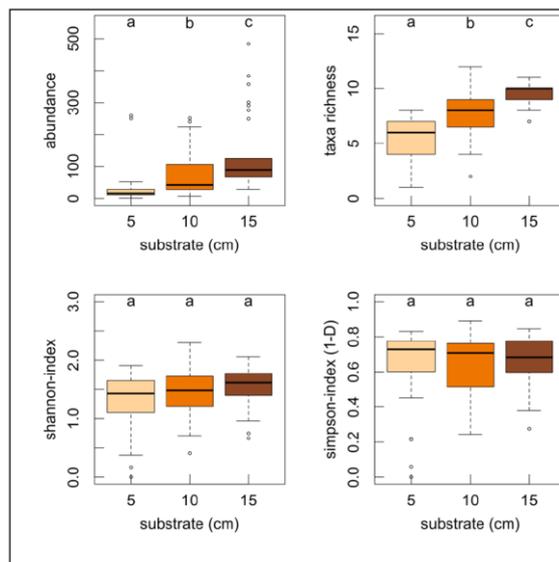
Abbildung AP2-16: Einfluss der Substrathöhe auf die Individuenzahl, Anzahl der Taxa, sowie Taxondiversität der Arthropoden in Saugsammlerbeprobung 2022. Balken, die mit dem gleichen Buchstaben gekennzeichnet sind, unterscheiden sich nicht signifikant. Aus der Masterarbeit von Herrn Maximilian Wölfel.

Für die Gesamtheit der Taxa und meisten einzelnen Taxa stieg die Anzahl der Individuen mit steigender Substrattiefe an, zum Teil sehr stark (Abb. AP2-16, AP2-17).

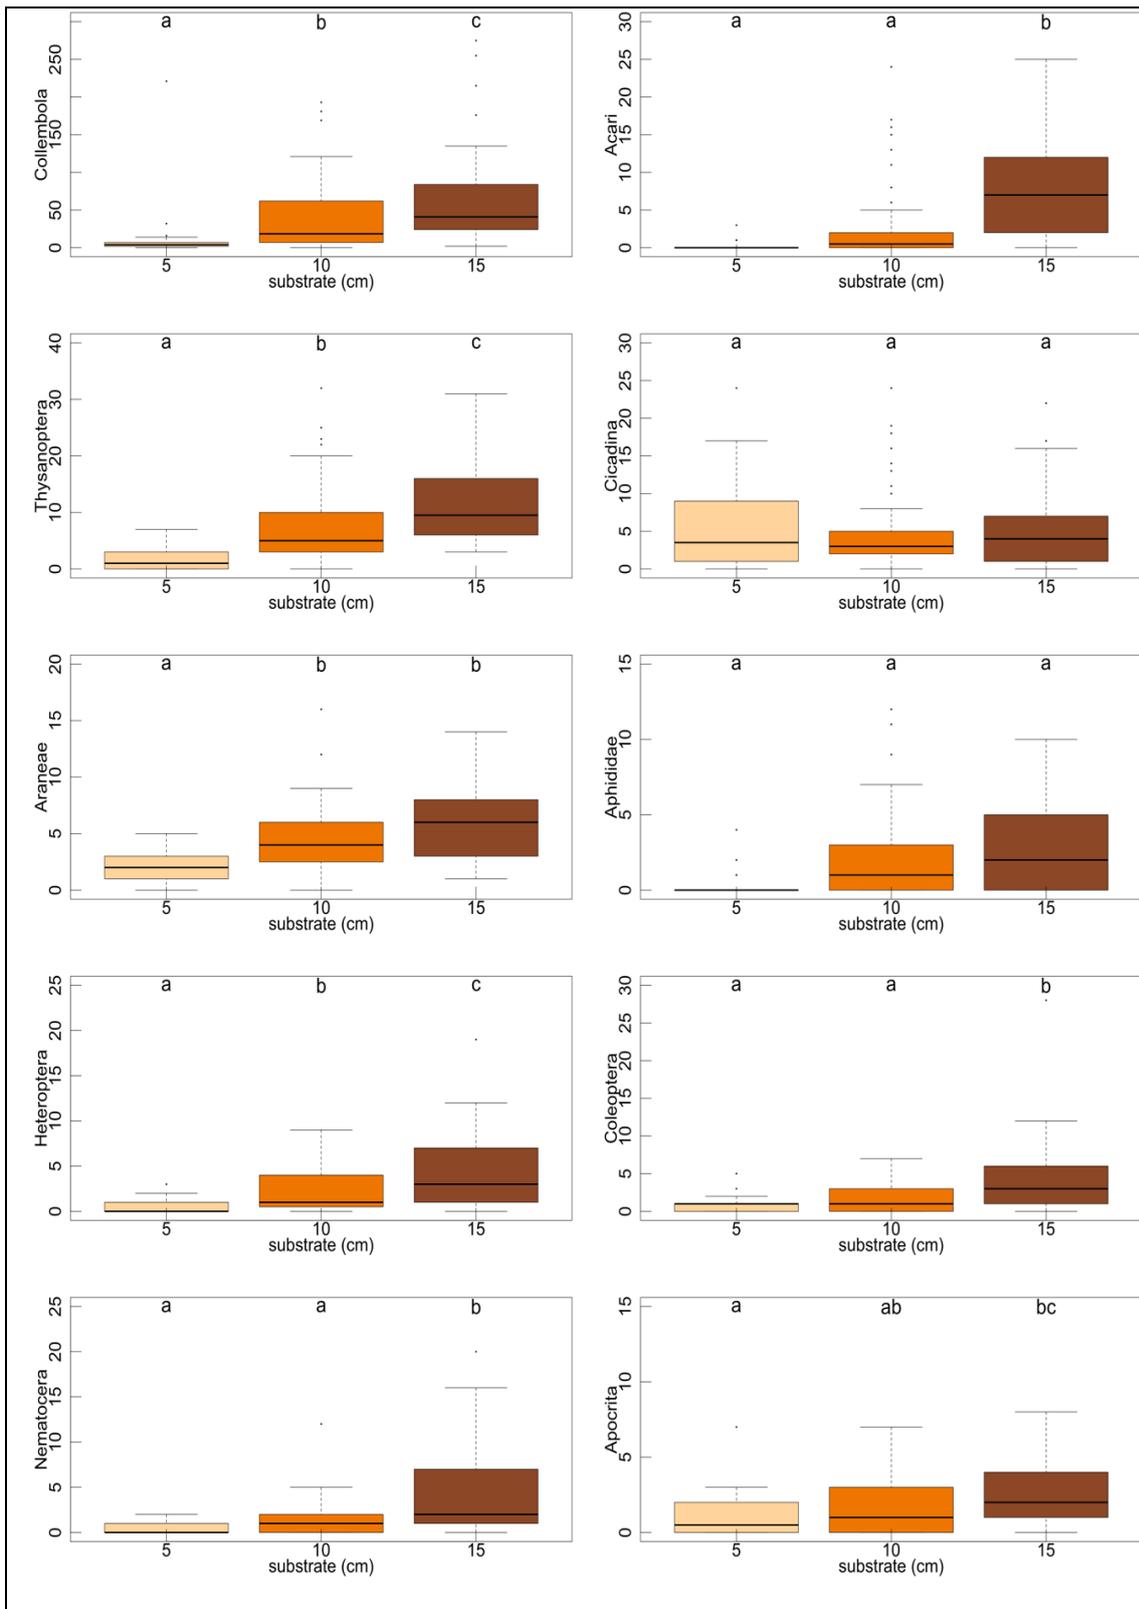
Abbildung AP2-17: Einfluss der Substrathöhe auf die Individuenzahlen der verschiedenen Taxa im Jahr 2022. Balken, die mit dem gleichen Buchstaben gekennzeichnet sind, unterscheiden sich nicht signifikant. Aus der Masterarbeit von Herrn Maximilian Wölfel.

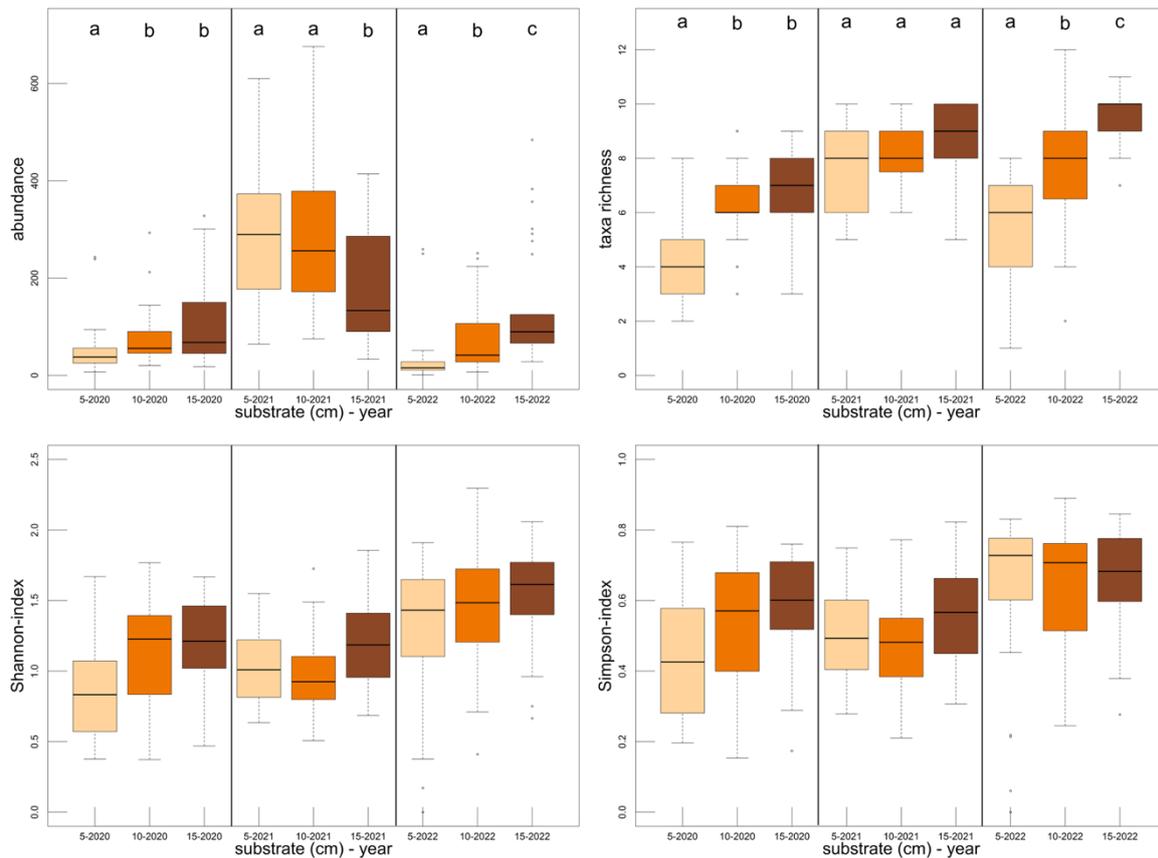
Abbildung AP2-18: Einfluss der Substrathöhe auf die Individuenzahl, Anzahl der Taxa, sowie Taxondiversität der Arthropoden in den Saugsammlerbeprobungen 2020-2022. Balken, die mit dem gleichen Buchstaben gekennzeichnet sind, unterscheiden sich nicht signifikant. Einfluss der Substrathöhe auf die Individuenzahlen der verschiedenen Taxa. Balken, die mit dem gleichen Buchstaben gekennzeichnet sind, unterscheiden sich nicht signifikant. Aus der Masterarbeit von Herrn Maximilian Wölfel.

Die unterschiedliche Anzahl gesammelte Individuen und der starke Effekt der Substrathöhe auf die Anzahl der Individuen und zum Teil auf die Anzahl der gefundenen Taxa wird deutlich, wenn alle drei Beprobung Jahre Beprobung Jahre gemeinschaftlich dargestellt werden (Abb. AP2-18).

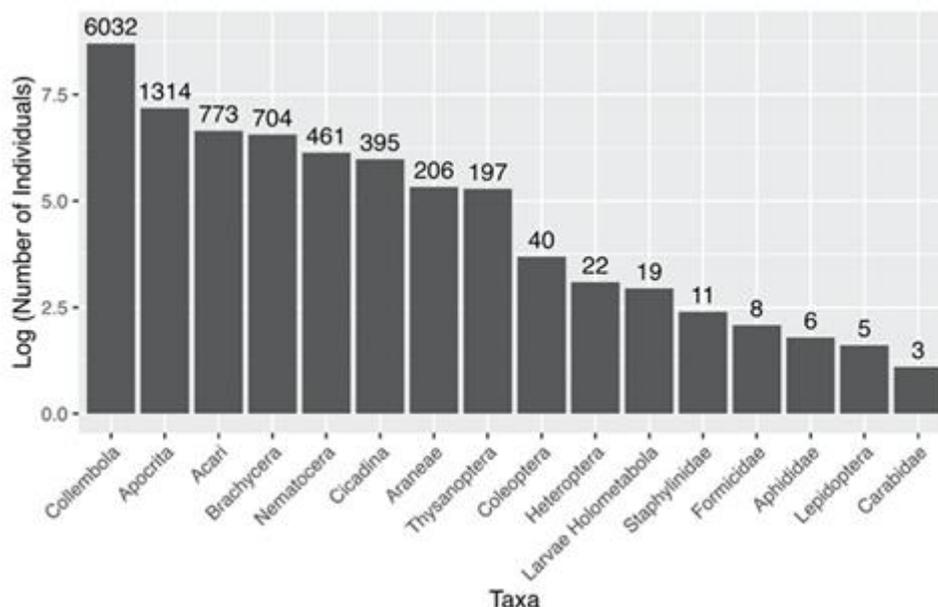
Abbildung AP2-19: Häufigkeit unterschiedlicher Taxa in den Bodenfallen (Anzahl Individuen), bei Springschwänzen (Collembola) wurden nur jeweils bis 100 Tiere ausgezählt.
